SOPRINTENDENZA PER I BENI ARCHEOLOGICI DEL LAZIO

Comune di Villa Santa Lucia (FR)

loc. S. Angelo in Fortunula

Rilievo, posizionamento ed elaborazione CAD: G.F. Pacitto - F. Cioffi - A.M. Capaldi

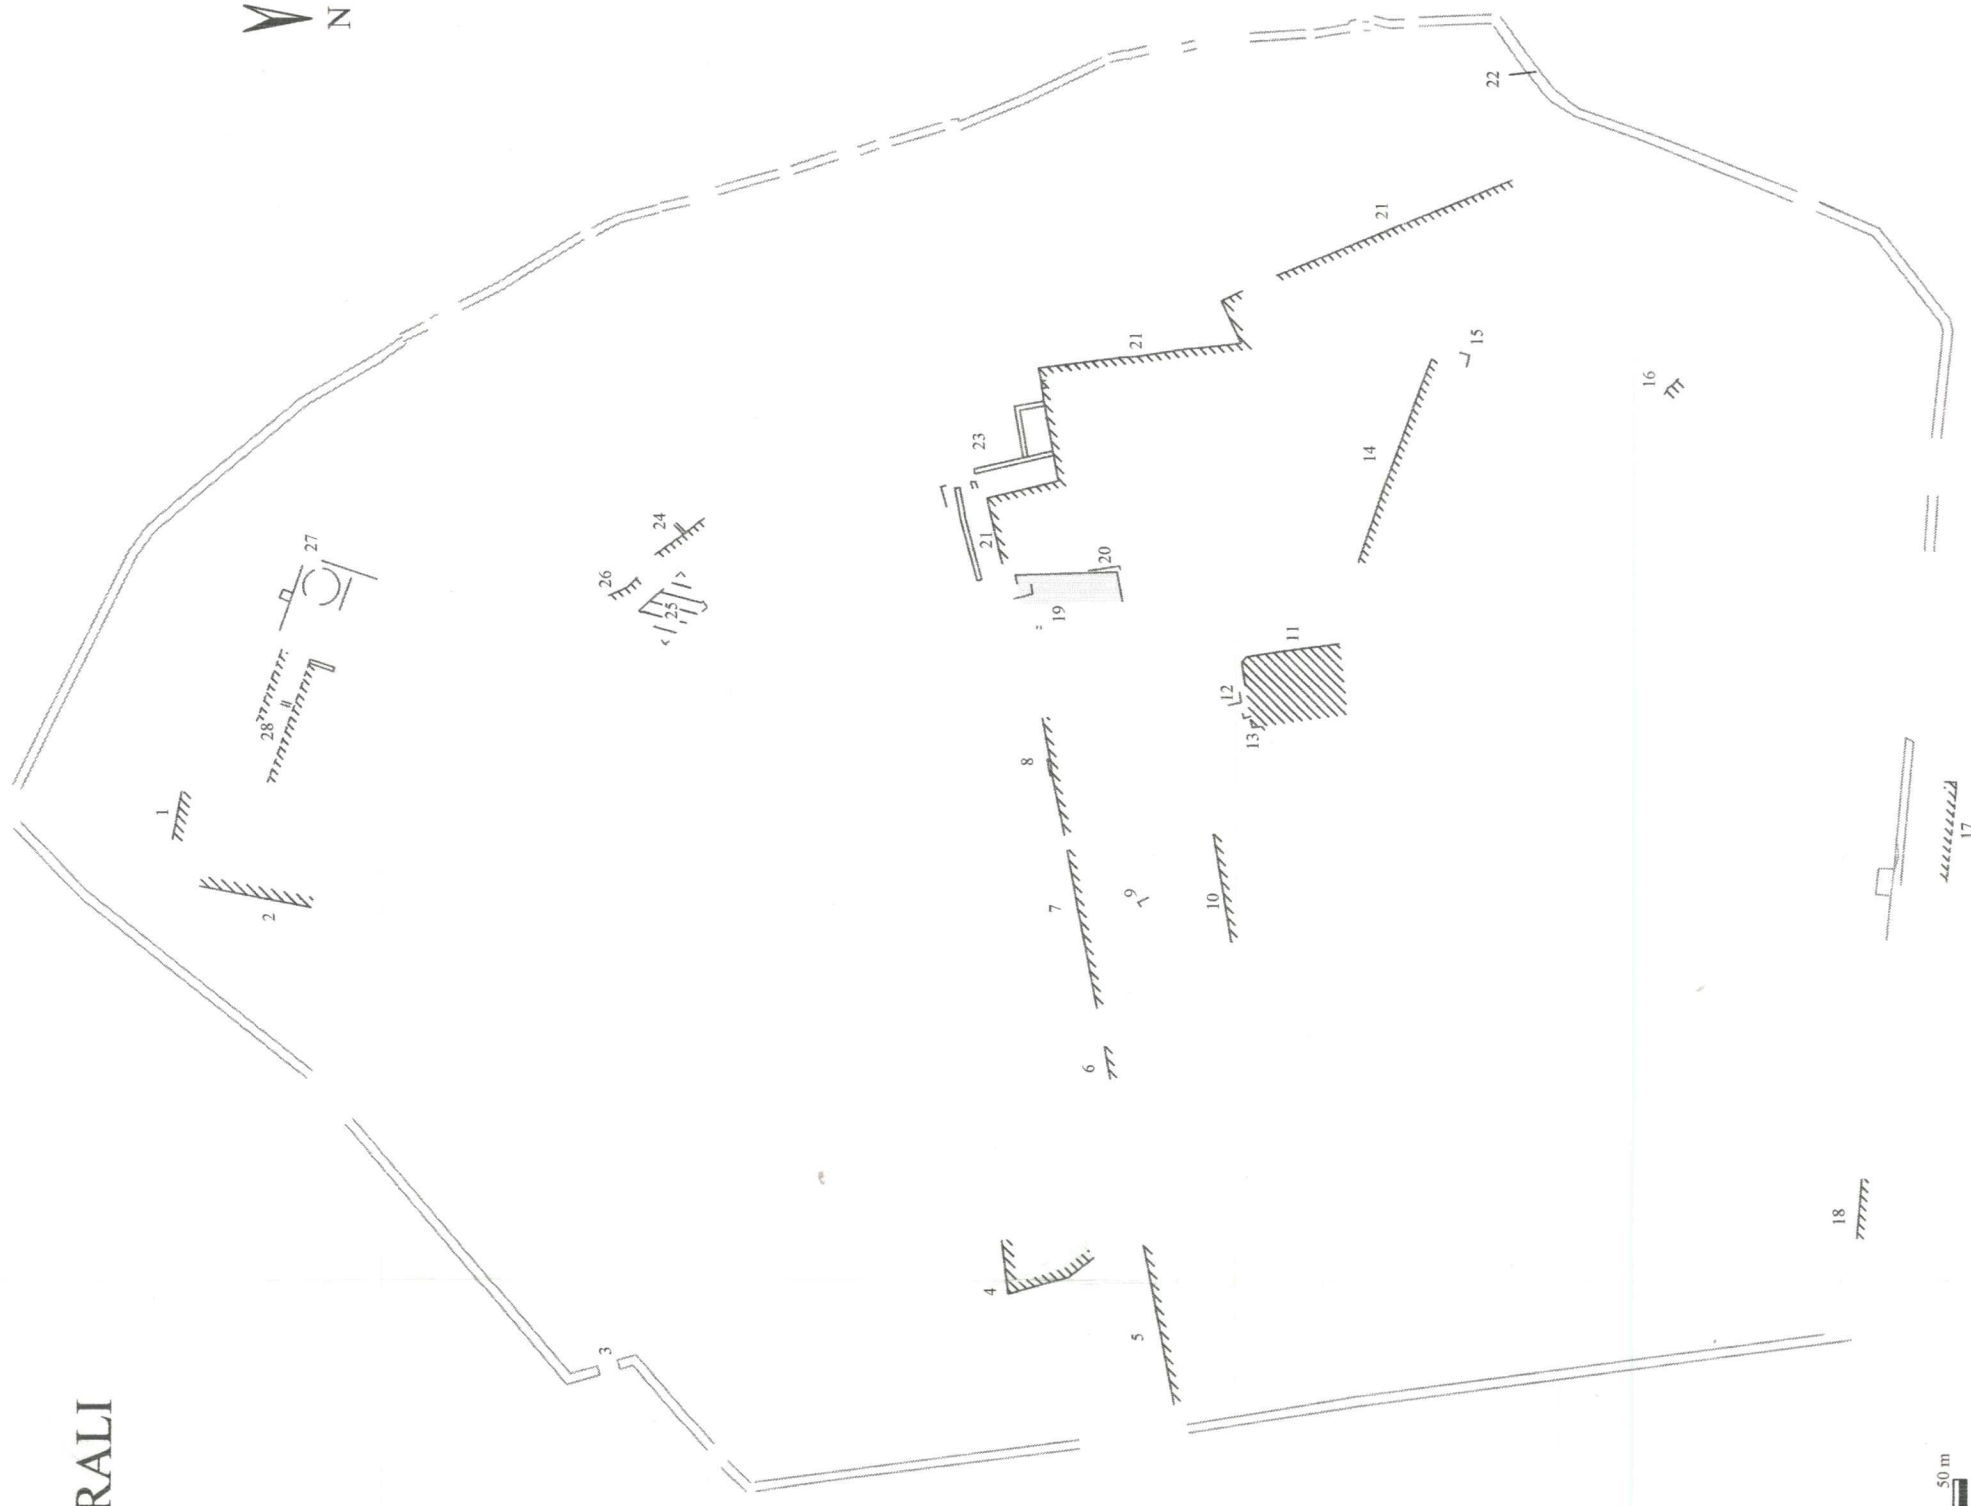
- 1 - MURO POLIGONALE
- 2 - MURO POLIGONALE
- 3 - PORTA (?)
- 4 - MURO POLIGONALE
- 5/8 - MURO DI TERRAZZAMENTO IN OPERA MURARIA ASSIMILABILE ALL' INCERTO
- 9 - TRACCIA DI MURATURA

- 10 - MURO DI TERRAZZAMENTO IN OPERA MURARIA ASSIMILABILE ALL' INCERTO
- 11/13 - STRUTTURE PERTINENTI AD UN POSSIBILE PODIO
- 14 - MURO DI TERRAZZAMENTO IN OPERA MURARIA ASSIMILABILE ALL' INCERTO (foderatura di fronte di cava ?)

- 15 - TRACCIA DI MURATURA
- 16 - MURATURE PERTINENTI AD UNA CISTERNA (?)
- 17 - MURATURE PERTINENTI AD UNA CISTERNA (?)
- 18 - TRATTO DI MURO IN OPERA MURARIA ASSIMILABILE ALL' INCERTO (allineato con il circuito murario)

- 19 - CISTERNA ALL'INTERNO DEL TERRAZZAMENTO PRINCIPALE
- 20 - MURATURE DI STRUTTURE POST-ANTICHE SOPRA IL TERRAZZAMENTO PRINCIPALE
- 21 - MURATURE DI SOSTRUZIONE DEL TERRAZZAMENTO PRINCIPALE

- 22 - PORTA (?)
- 23 - MURATURE PERTINENTI ALL'EDIFICIO MONASTICO
- 24 - MURO IN OPERA INCERTA
- 25 - MURATURE PERTINENTI AD UNA CISTERNA
- 26 - MURATURE IN OPERA MURARIA ASSIMILABILE AL POLIGONALE

- 27 - MURATURE DI STRUTTURE POST-ANTICHE
- 28 - TRACCE DI ALLINEAMENTI MURARI
- CINTA MURARIA
- STRUTTURA SOTTERRANEA
- /// STRUTTURA CON TERRAPIENO ALLE SPALLE OVVERO DELLA QUALE NON SI RAVVISI L'INGOMBRO PRECISO
